栄養士養成施設における給食施設・設備の検討

A Study on Food Service Facilities and Equipment in Dietitian Training Facilities

平成21年度より著者が所属する短期大学は4年制大学へ改組転換することとなった。これを機に教育施設の改修工事が行われ、給食実習室も改修することとなった。給食実習室は平成15年に一度改修しており、HACCP システムに基づく概念を取り入れ、作業区域による隔壁やドライシステム化などを行ってきたが、実際に実習を実施していく中で、衛生管理や作業面での不具合が生じる箇所が幾つかあった。また、教育施設における観点からも検討する必要があるがあった。今回の改修工事により、これらの問題点をほぼ改善することができ、さらには新たに更衣室などを設置し施設の充実を図ることが出来た。以上のことから、改修工事による改善事項及び大量調理を教育する実習施設としての在り方、そして新たな問題点を検討したので報告する。

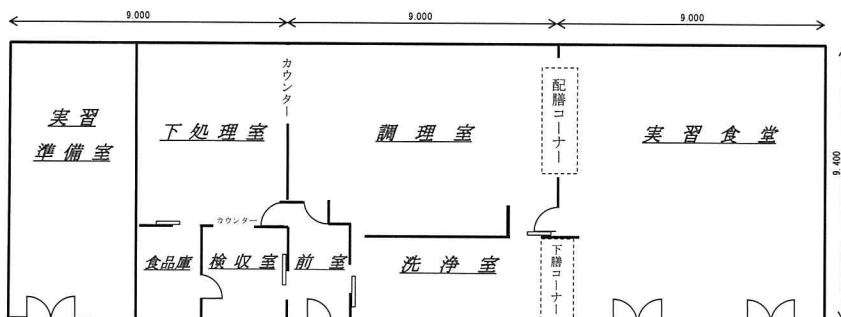
図1-1 旧実習室概略図

図1に各実習室の概略図を示した。この度の改修工事による大きな変更箇所は、旧実習室の「実習準備室」を他の教場へ移設したことである。旧実習室では、各班のミーティングや手狭な「検収室」の代わりに検収作業を行っていたため、名称通りの機能はあまり果たしていなかった。そこで新実習室ではこの部屋を無くし、新たに「食品庫」及び「検収室」を設置し、更には調理スペースにも充てたため、「調理室」が拡大することとなった。次に大きな変更箇所としては、旧実習室における「食品庫」、「検収室」、「前室」を併せて、新たに「準備室」として設置したことである。このことにより、新実習室では「前室」を無くす形となった。「下処理室」、「洗浄室」、「実習食堂」における大きな変更箇所は無かった。

室内が狭いため、グループでの検収作業を十分に行えなかった。止むを得ず、「実習準備室」を使用して行っていたが、食品を保管する際に一度廊下に出る必要があり、衛生管理上好ましくなかった。

「前室」は、実習当日の集合場所や実習前後のミーティングとして使用するには狭かったため、止むを得ず「実習準備室」を使用していた。また、サンタリーシンクの設置台数が少ないため、手を洗うのに時間を要し、作業が遅れることがあった。

その他実習関連施設・設備としては、旧実習室の「実習準備室」があまり機能していなかった。また実習室前の廊下が土足厳禁エリアでは無かったことや更衣室が無かったため、衛生管理上好ましくなかった。

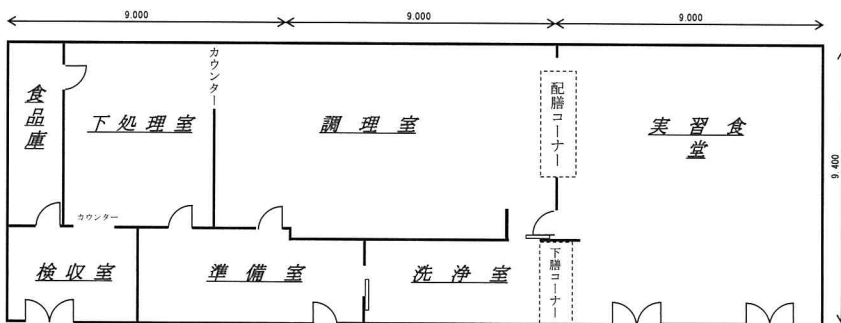
図1-2 新実習室概略図

ら12.3㎡に拡大した。次に「準備室」においては、以前は「前室」という名称で使用しており、7.1㎡から21.1㎡に、また「調理室」は58.6㎡から71.2㎡に大きく拡大した。「下処理室」はほぼ同じで、「洗浄室」及び「実習食堂」の床面積は改修前と同じであった。

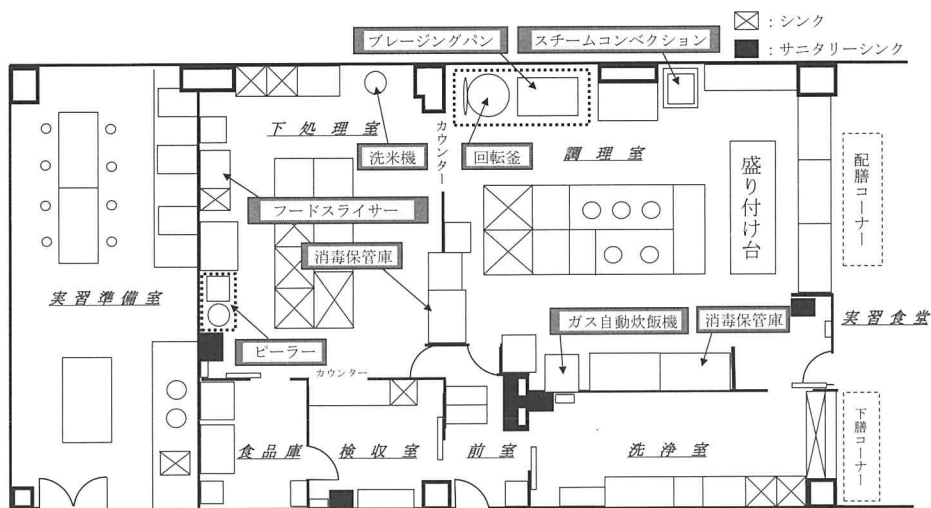
図2-1 旧実習室見取り図

冷蔵・冷凍庫が1台しかなく、食材によって衛生的に区別することが不十分であった。また、計量する場所が定まっていなかった。

フードスライサーはサラダなど生食する食材を使用することもあるため、汚染区である「下処理室」に設置することは衛生管理上好ましくなかった。

シンクの台数や、サラダなどの上処理をする作業台の台数が少なかった。

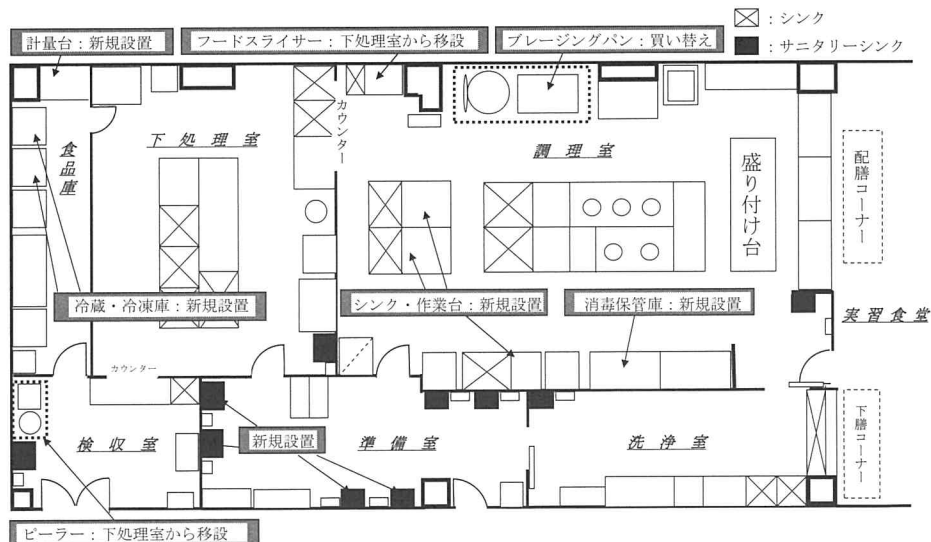
図2-2 新実習室見取り図

図2に各実習室の見取り図を示した。旧実習室の見取り図には主な大量調理機器名を新実習室の見取り図には新設及び移設した機器を示した。まず「検収室」はピーラーが「下処理室」より移設

され、「食品庫」では新たに冷蔵・冷凍庫及び冷凍庫が設置された。さらに、計量台も設置された。次に「準備室」では、サンタリーシンクが新たに4台設置され、計6台設置されることとなった。「調理室」はフードスライサーが「下処理室」から移設され、さらにシンク及び作業台が大小合わせて3台及び消毒保管庫1台が新たに設置された。また、プレージングパンの買い替えを行った。「洗浄室」及び「実習食堂」の変更箇所は無かった。

床面積としては以前とほぼ変わらないが、ピーラー及びフードスライサーが移設したため、多少広くなったと言える。ピーラーはジャガイモのような比較的汚染されている可能性が高い食材を扱うため、前述の通り「検収室」に移動したが、使用する際は、二次汚染をしないように十分注意する必要がある。また、作業動線の上でも効率が悪くなってしまい、献立計画する上で配慮する必要がある。次に、フードスライサーはサラダなどの生食する食材を使用することもあるため、「下処理室」に設置するのは衛生管理上好ましくなかったが、非汚染区である「調理室」に移設したため、この問題は解消された。問題点としては、以前から調理器具の消毒保管庫は両開きで、汚染区と非汚染区の境界にあり、両区域から開閉し器具の出し入れを行っていたため、汚染区用器具と非汚染区用器具の混同使用がたびたび見られた。これは、「調理室」に新規設置した食毒保管庫を非汚染区専用とし、境界にある消毒保管庫を汚染区専用として、非汚染区側からの開閉を禁止するなどの対応が必要である。
